# 海纳川长江码头2#泊位修复工程

## 设计 方 案

## 海纳川长江码头 2#泊位修复工程设计方案

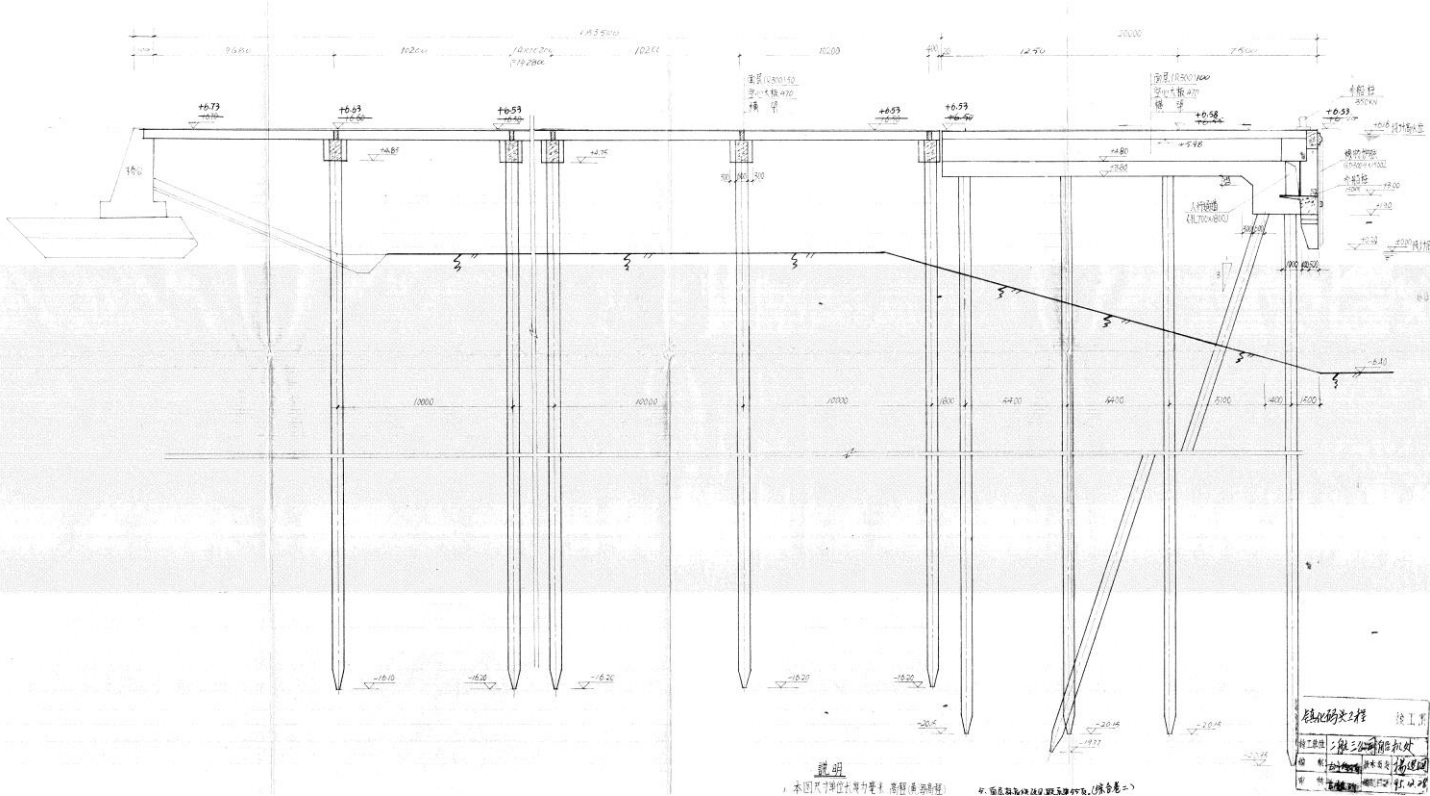
图 5-1 码头断面图

2#泊位码头平台采用高桩梁板结构，码头长 99.2m，平台宽 22m，排架间距为 7m，桩基采用 600×600mm 预应力混凝土方桩，每榀排架设 4 根直桩，一对斜桩。上部结构由横梁、空心大板及面层组成。码头面设置 350kN 系船柱，前沿采用 GD300H 橡胶护舷。码头设二层系缆平台，二层平台上布置 150kN 系船柱。码头上设置人孔及铁爬梯通往二层平台。

2#泊位的 2 号、3 号引桥长均为 181.5m，宽 9m，均采用高桩梁板结构，标准排架间距 10.2m，水侧桩基采用 550×550mm 预应力混凝土方桩，岸侧桩基采用 Φ800mm 钻孔灌注桩，每榀排架布置 2 根直桩，上部结构由横梁、空心板及面层组成。

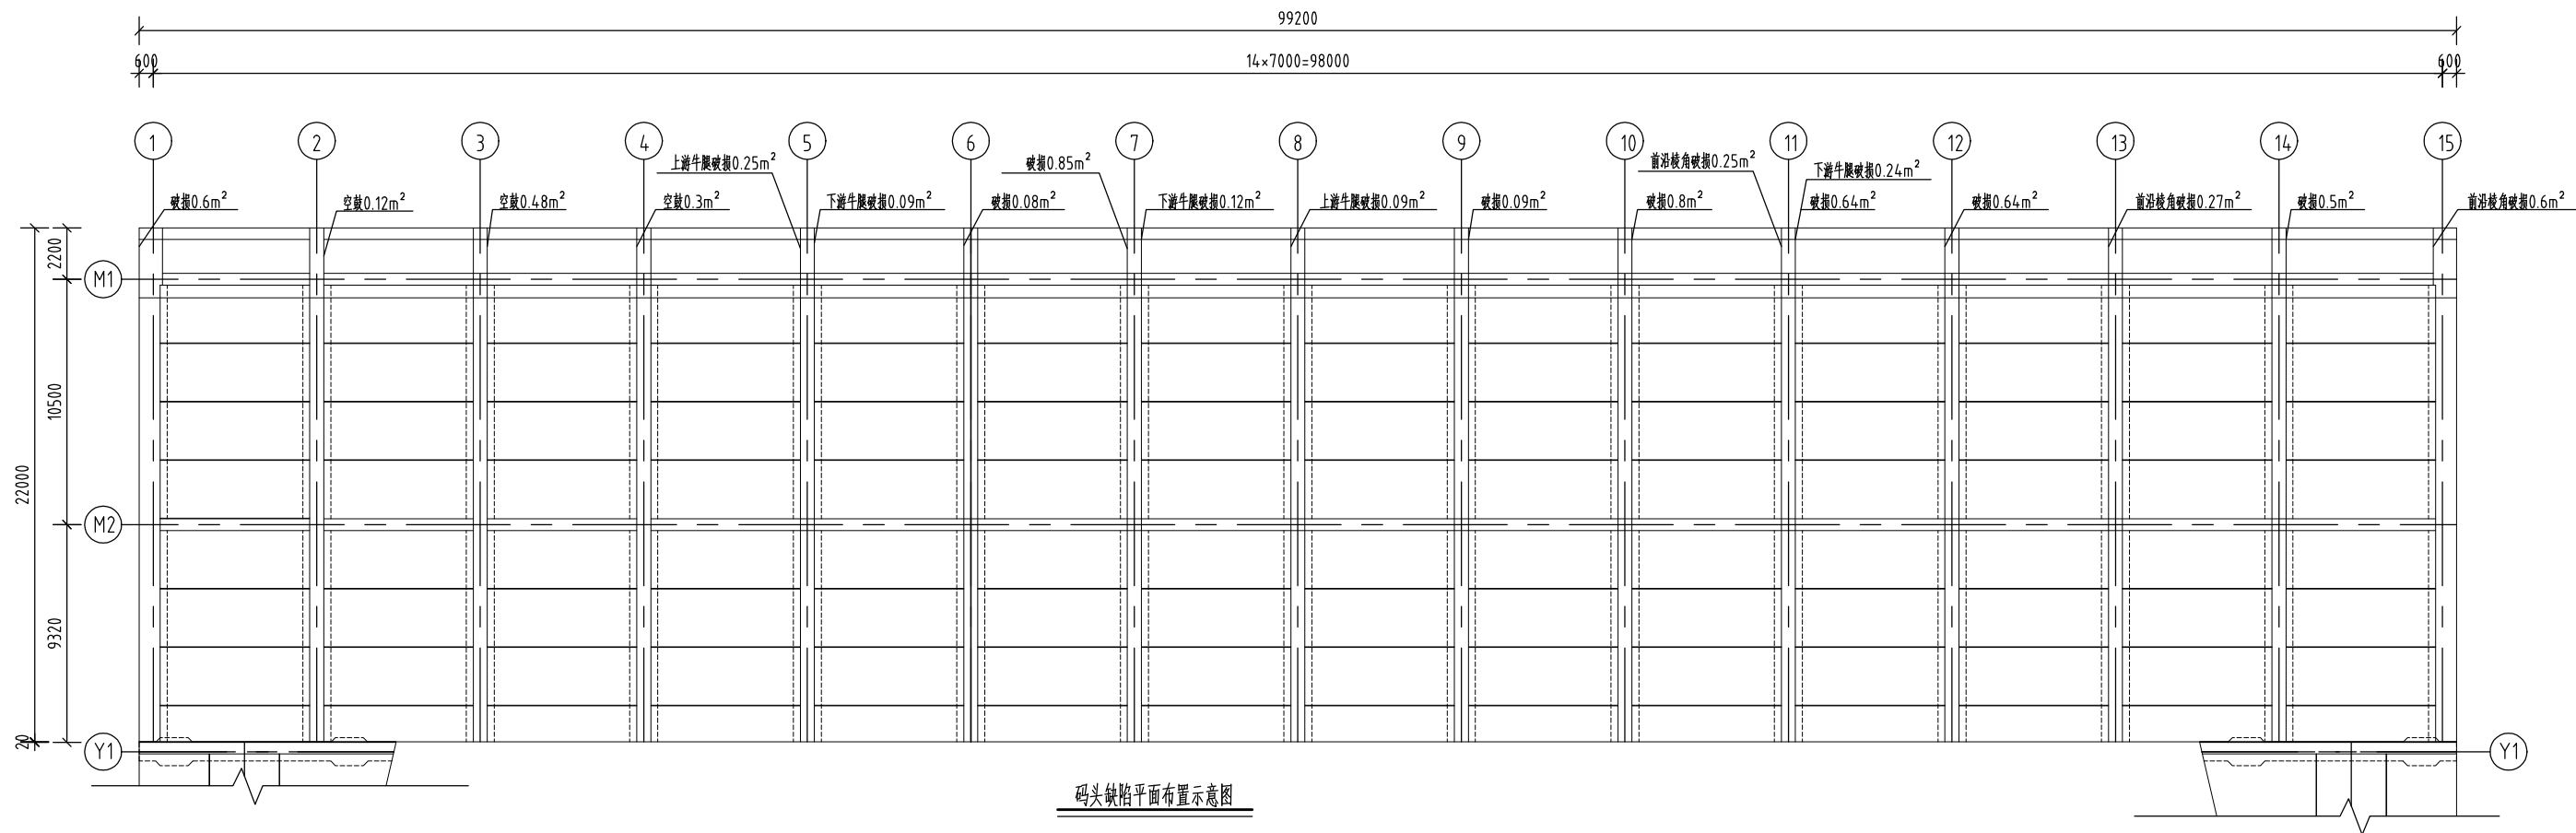
### 码头缺陷平面布置示意图

- 1、图中尺寸以毫米计，高程以米计（1985国家高程系）；
- 2、梁板布置图根据长江航运规划设计院1994年5月的《镇江化工厂码头工程施工图》进行绘制；
- 3、码头面破损根据南京水利科学研究院2023年8月编制的《镇江港谏壁港区海纳川长江码头检测评估报告》绘制，但施工中如发现其他破损应一并修复。在修复过程中如发现实际破损范围大于检测报告中所列范围时，应在采取修复措施前通知检测单位对相关部位补充检测评估，并联系设计进行处理。
- 4、码头前沿护舷不在本次修复设计范围内，暂未统计前沿护舷破损情况。

表 7-2 码头主要缺陷及修复位置一览表

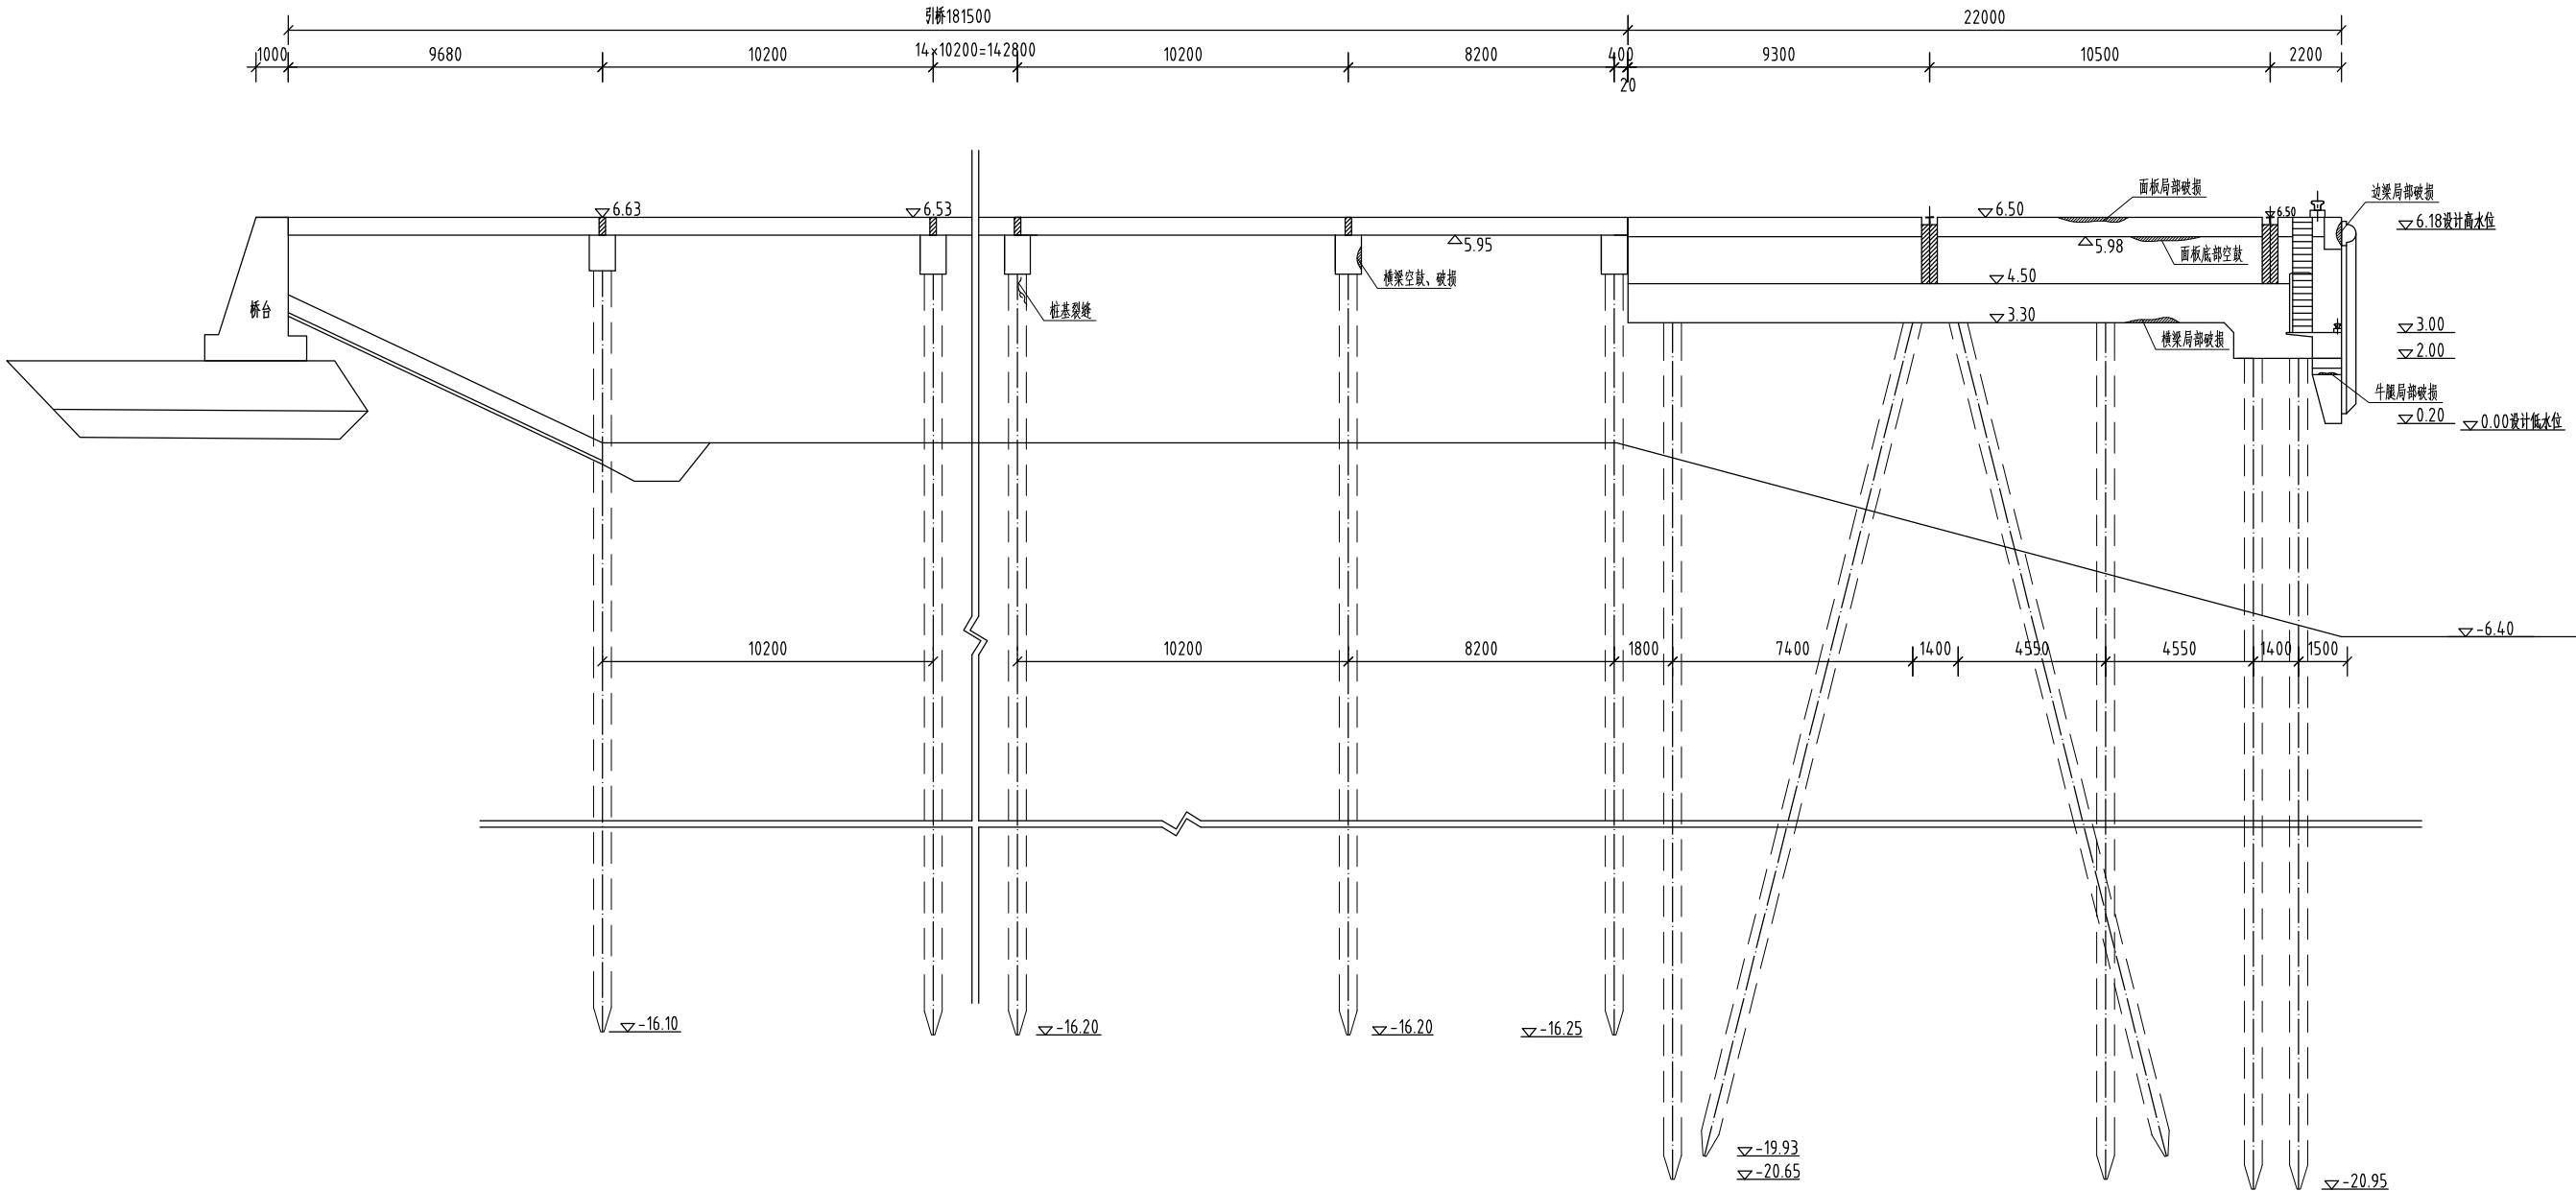
| 图纸内容<br>码头及引桥缺陷断面示意图 | | | | |

- 1、图中尺寸以毫米计，高程以米计（1985国家高程系）；
- 2、本图根据长江航运规划设计院1994年5月的《镇江化工厂码头工程施工图》进行绘制；
- 3、结构破损根据南京水利科学研究院2023年8月编制的《镇江港谏壁港区海纳川长江码头检测评估报告》绘制，但施工中如发现其他破损应一并修复。  
在修复过程中如发现实际破损范围大于检测报告中所列范围时，应在采取修复措施前通知检测单位对相关部位补充检测评估，并联系设计进行处理。

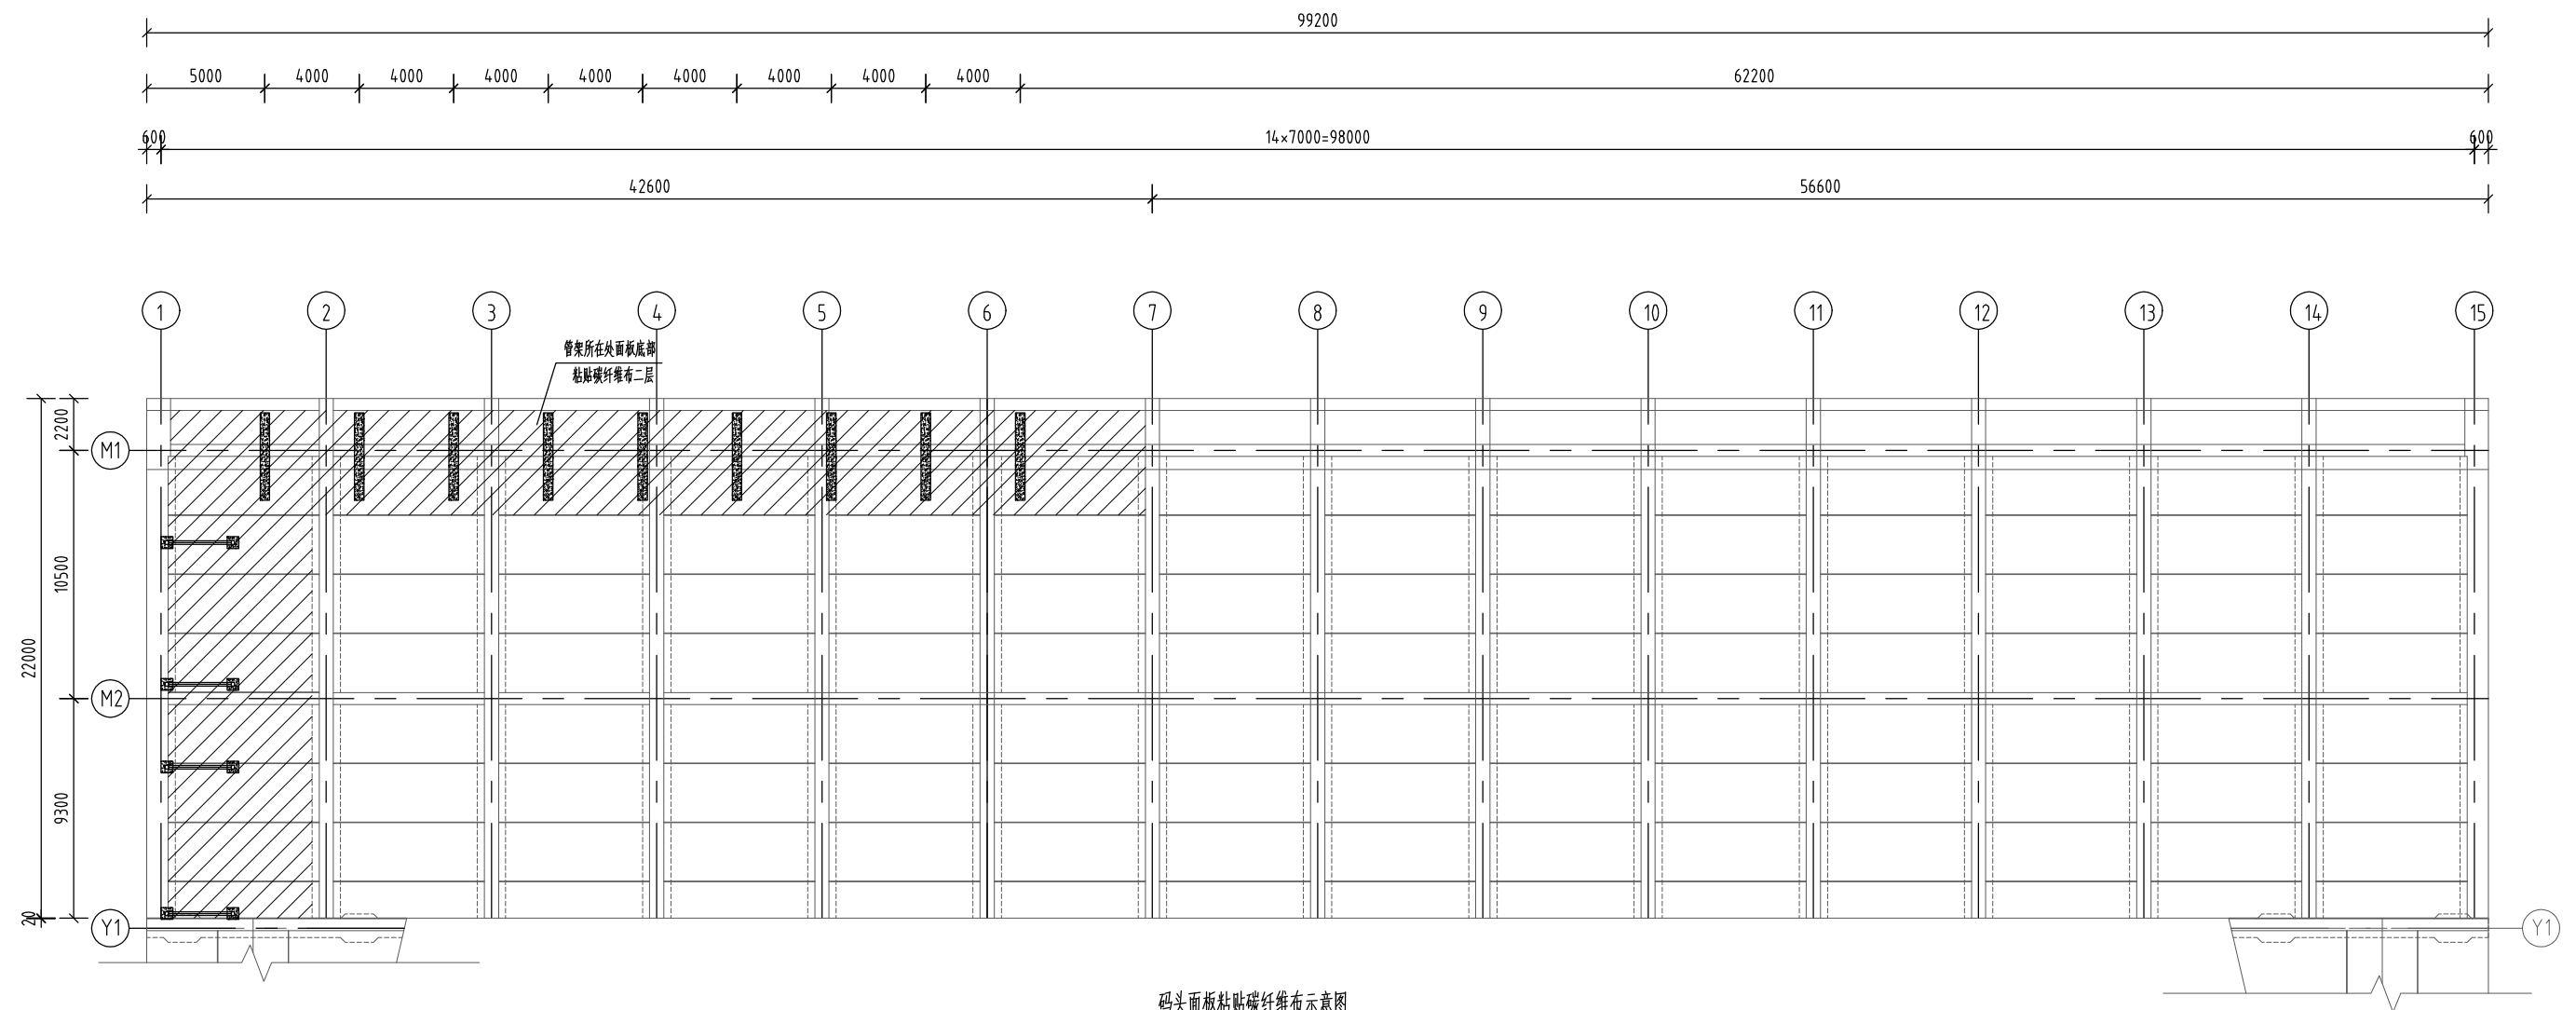
| 图纸内容<br><br>码头面板粘贴碳纤维布示意图 | 制 图 | 日 期 | 2025.08 |

- 1、图中尺寸以毫米计；
- 2、码头上的管线工艺布置根据江苏索普工程科技有限公司2024年8月编制的《镇江海纳川物流产业发展有限责任公司海纳川长江码头2#泊位发放效能提升项目设计》进行绘制。
- 3、本次拟对码头管线布置位置的面板底部采用粘贴两层碳纤维布进行加固处理。

(1) 本次结构复核是基于现状码头水工结构完好的情况下进行的。经复核，本次技改后现状码头及引桥面板部分的最大裂缝宽度不满足规范及使用要求，须对其进行加固，可采用碳纤维加固法。

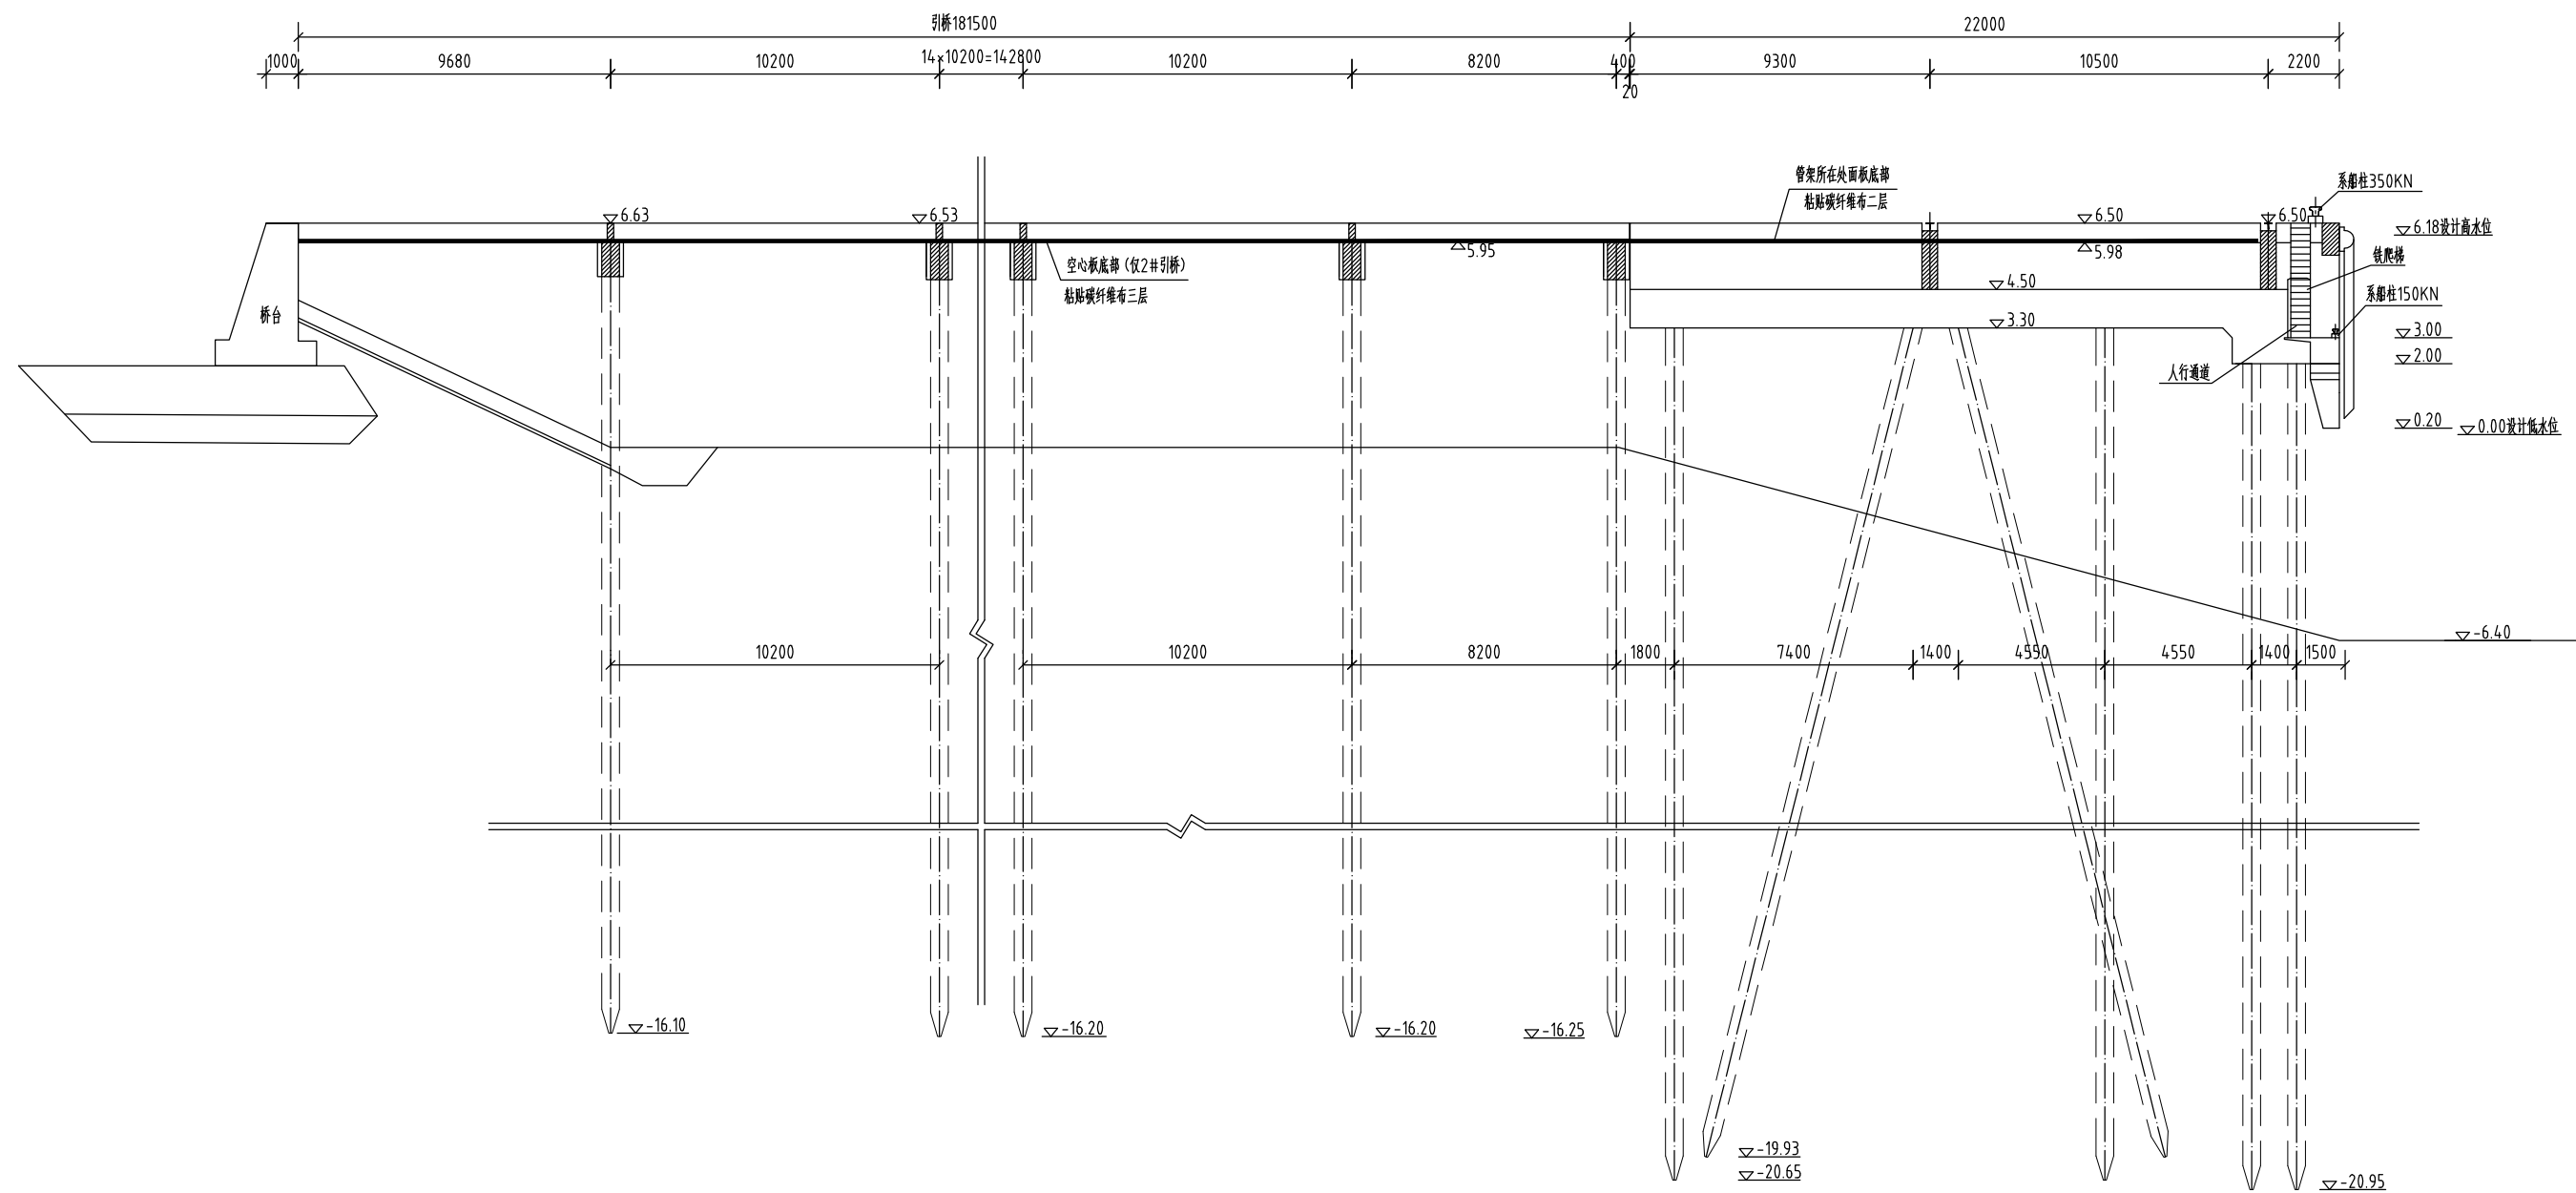
- 1、图中尺寸以毫米计，高程以米计（1985国家高程系）；
- 2、本图根据长江航运规划设计院1994年5月的《镇江化工厂码头工程施工图》进行绘制；
- 3、本次在码头管线布置位置的面板底部采用粘贴两层碳纤维布进行加固处理，对引桥面板底部采用粘贴三层碳纤维布进行加固处理。

码头及引桥面板部分的结构最大裂缝开展宽度不满足规范要求，可采用碳纤维加固法进行加固。

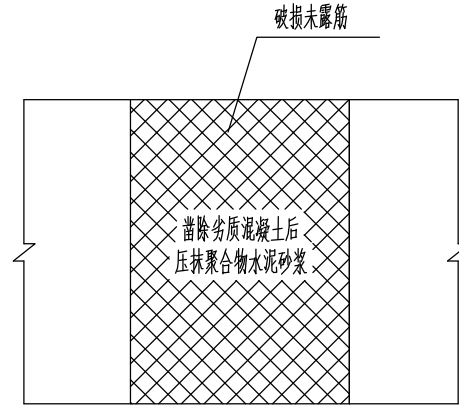
结构修复示意图

破损未露筋

#### **措施4：对于破损未露筋的部位**

①凿除破损部位松散混凝土至露出坚硬部分，用压力不小于20MPa的高压淡水清洗混凝土表面浮灰、松散物和其他不牢附着物；

③准确称量和配制聚合物水泥砂浆，在界面粘接材料未固化前一次或分次刮抹于混凝土表面，至恢复缺损处断面或达到规定的保护层厚度，并抹平修整。

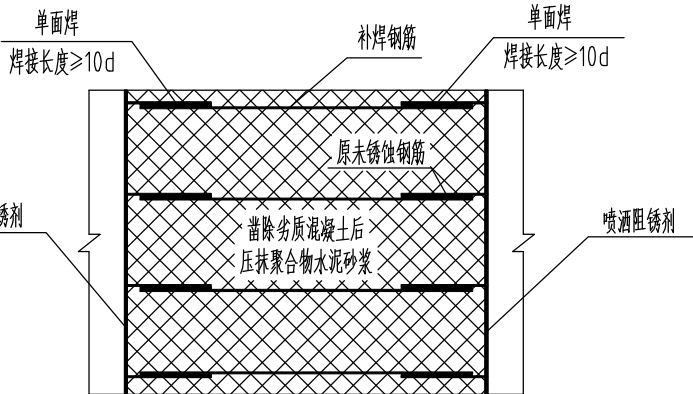
结构修复示意图

钢筋严重锈蚀或锈断

② 准确称量和配制混凝土界面粘结材料，按规定用量施涂于待修补的混凝土表面；

③ 准确称量和配制聚合物水泥砂浆，在界面粘接材料未固化前一次或分次刮抹于混凝土表面，至恢复缺损处断面或达到规定的保护层厚度，并抹平修整。

#### **措施5：对于钢筋锈蚀或锈断的部位**

①凿除出现锈胀裂缝处的混凝土保护层，对钢筋已腐蚀处混凝土要求凿至主筋背后2~3cm，并沿钢筋方向凿除至钢筋不锈处5cm止；

④当钢筋截面损失大于10%时，钢筋即需通过加焊钢筋补强。补强钢筋搭接长度应从钢筋未锈蚀处向外扩展50mm起始再向外延伸10d计，加焊钢筋总面积不少于原设计数量的1.1倍。加焊钢筋后钢筋保护层厚度不小于30mm；

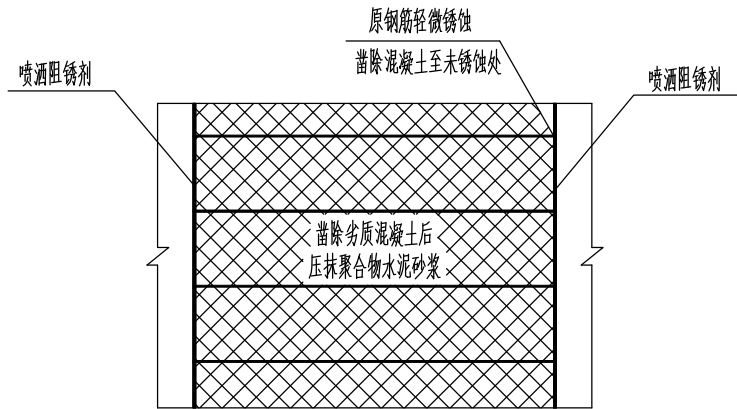
结构修复示意图

钢筋轻微锈蚀

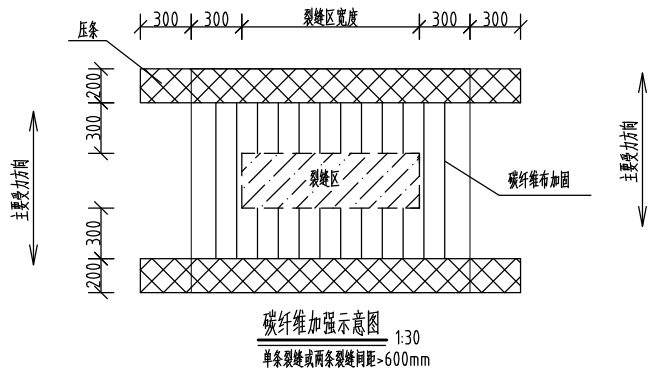
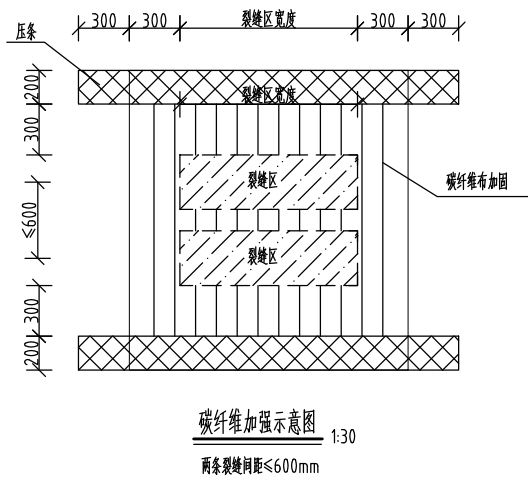
- 1、图中单位均为毫米。
- 2、对码头混凝土构件裂缝进行修复。修复措施如下：
  - 1) 对于宽度小于0.3mm的裂缝,采用封闭方法修补工艺(措施1):
    - ① 沿裂缝走向骑缝;
    - ② 裂缝区表面清理;
    - ③ 称量、拌制封缝材料并压入U型槽内;
    - ④ 抹平修整;
  - 2) 对于宽度大于等于0.3mm的裂缝,采用化学灌浆法修补工艺+碳纤维布加固法工艺(措施2+措施3):
    - (1) 化学灌浆法修补工艺(措施2):
      - ① 裂缝区表面清理;
      - ② 埋设灌浆嘴及封闭裂缝;
      - ③ 试压;
      - ④ 灌浆;
      - ⑤ 表面封闭方法;
      - ⑥ 裂缝区表面二次清理。

- (2) 碳纤维布加固法工艺(措施3):
  - ① 原结构混凝土基面处理:对粘贴的混凝土基面进行打磨处理。如果在潮湿环境,应该对表面进行干燥处理;应该清除表面的浮灰;应该把转角打磨成圆弧状;
  - ② 涂刷碳纤维底胶;
  - ③ 碳纤维找平胶对混凝土进行缺陷补平。
  - ④ 涂刷面胶。
  - ⑤ 粘贴2~3层碳纤维布(桩基粘贴三层,其余为二层)。
  - ⑥ 涂刷面胶。
  - ⑦ 粘贴多层碳纤维布每层须重复步骤④~⑥。
  - ⑧ 在碳纤维布涂面胶未干时撒上黄砂,以增加水泥砂浆粉末的粘结强度(即增加粗度)。
  - ⑨ 最后用20mm厚的M20水泥砂浆将碳纤维布保护。

- ①沿裂缝走向骑缝；
- ②裂缝区表面清理；
- ③称量、拌制封缝材料并压入U型槽内；
- ④抹平修整。

- ①裂缝区表面清理；
- ②埋设灌浆嘴及封闭裂缝；
- ③试压；
- ④灌浆；
- ⑤表面封闭方法。

- ②涂刷碳纤维底胶；
- ③碳纤维找平胶对混凝土进行缺陷补平；
- ④涂刷面胶；
- ⑤粘贴二/三层碳纤维布（其中码头及引桥桩基、引桥面板底部粘贴三层、其余为二层）；
- ⑥涂刷面胶；

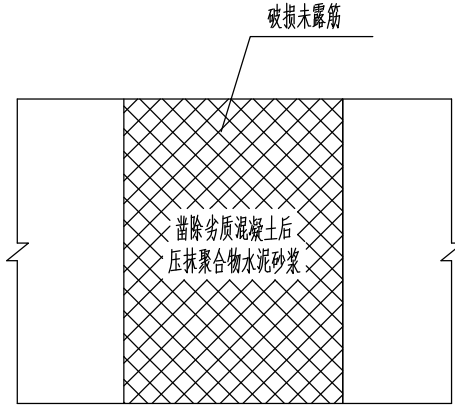
结构修复示意图

破损未露筋

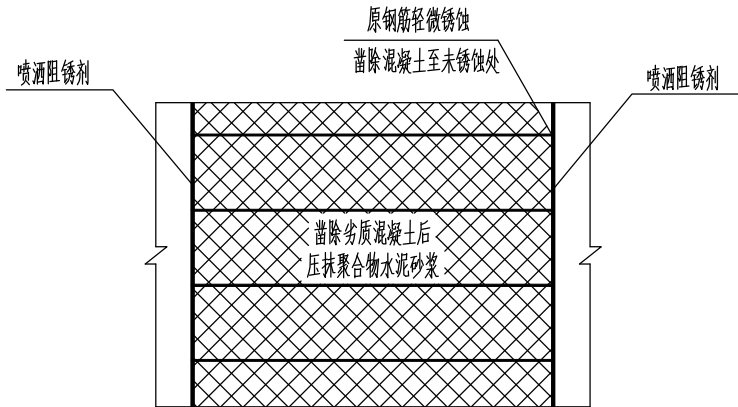
结构修复示意图

钢筋轻微锈蚀

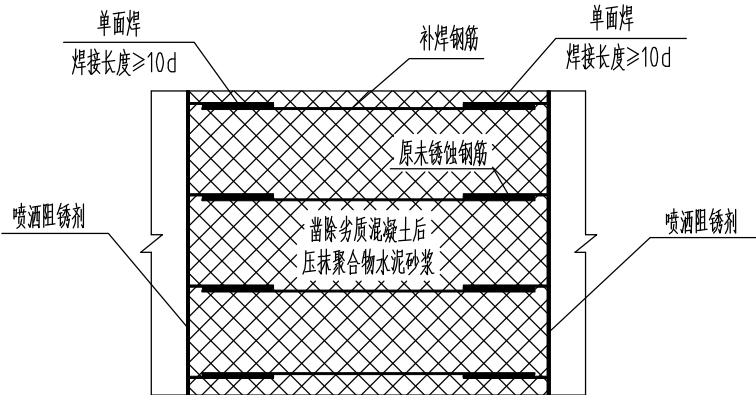
结构修复示意图

钢筋严重锈蚀或锈断
